Reštaurovanie unikátnej interiérovej výzdoby vo Vihorlatskom múzeu v Humennom

Izba uhorských kráľov

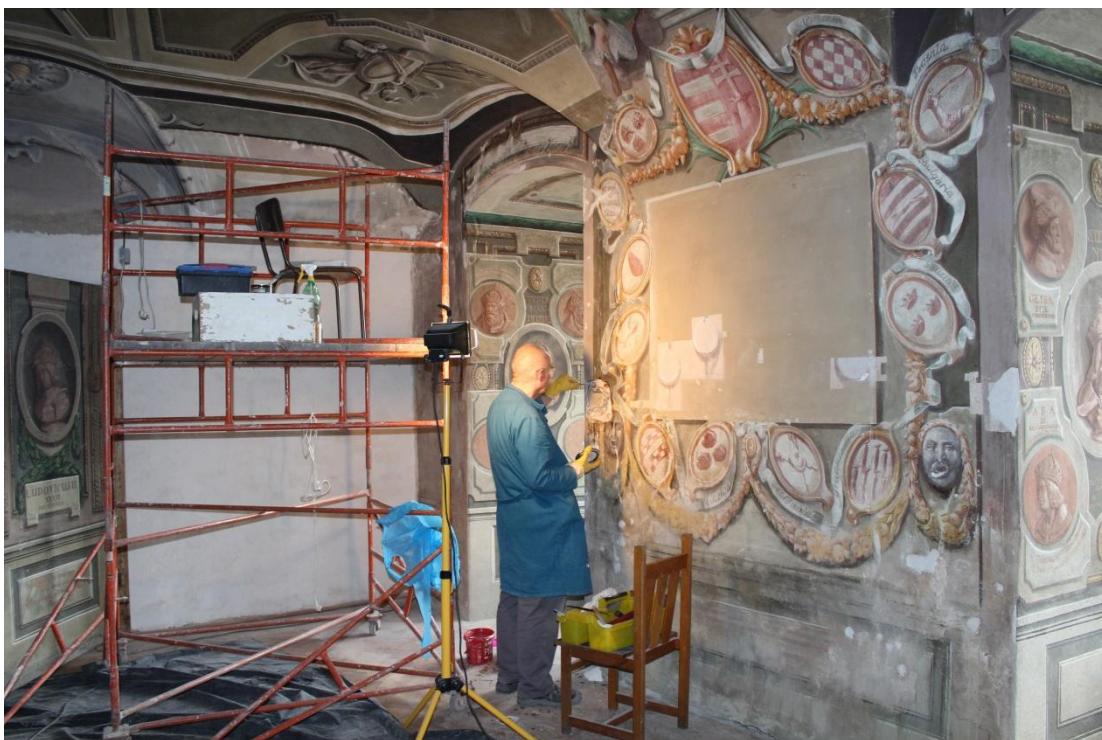
Akad. maliar Ľubomír Čáp pri práci na reštaurovaní medziokenného priestoru

Po minuloročnej obnove rozsiahlej stropnej maľby akademickým maliarom a autorizovaným reštaurátorom Ľubomírom Cápom, pokračuje v Izbe uhorských kráľov reštaurovanie ďalších nástenných častí (miestnosť v súčasnosti nie je kvôli reštaurátorským zásahom verejnosti prístupná). Od júla reštaurovaný medziokenný priestor má od zvyšku výzdoby miestnosti odlišné stvárnenie – stredová obdĺžniková plocha je orámovaná zavesenými festónmi, medzi ktoré sú vkladané erby jednotlivých častí Uhorska. Maľby v tomto priestore sú najviac poškodené v jeho spodnej časti. Takmer na 90 percent je poškodený a následne reštaurovaný aj iluzívne maľovaný sokel. Narušená je aj kompozícia festónov s maskami a erbovými znakmi v dolnom vodorovnom páse. Viditeľné je aj množstvo neodborných retuší a premalieb. Pri reštaurátorských prácach bola v sokli odkrytá dutina slúžiaca na vyhrievanie tohto priestoru a rezonančná trubica vedúca v stene so vstupnými otvormi, ktoré tvoria ústa masiek. V ďalšom kroku budú reštaurované nástenné maľby a obrazy na plátne s medailónmi jednotlivých panovníkov.

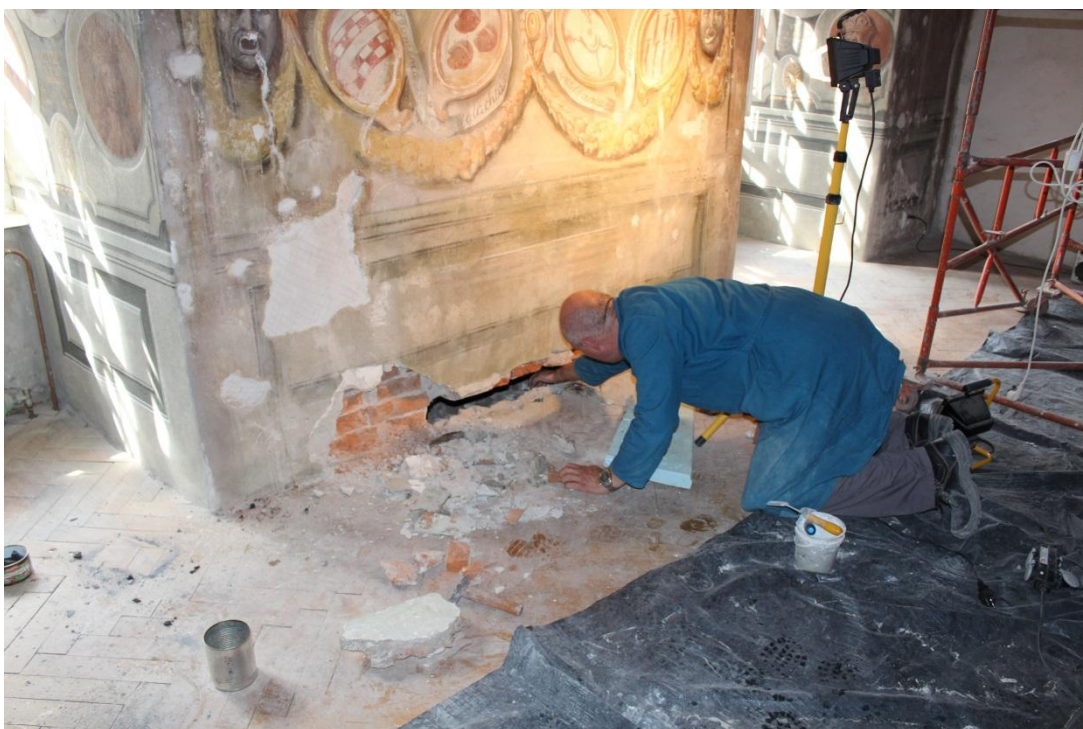
Objavenie vyhrievacej komory v Izbe uhorských kráľov

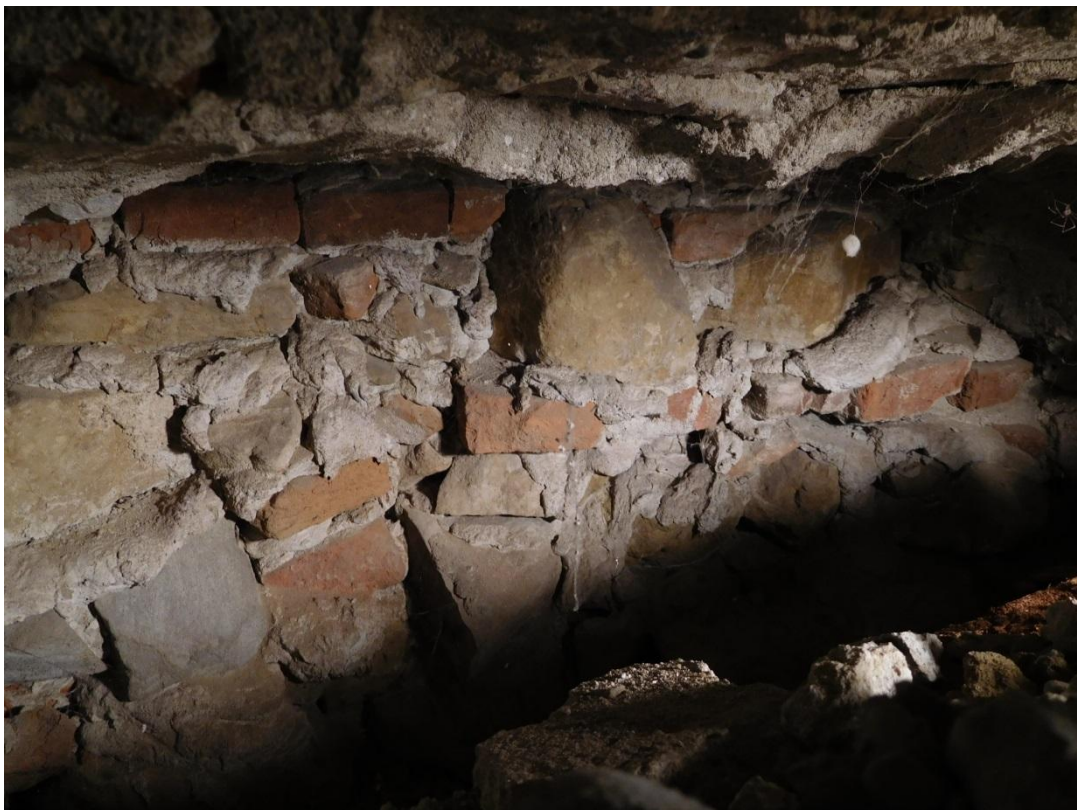
Vnútro vyhrievacej komory

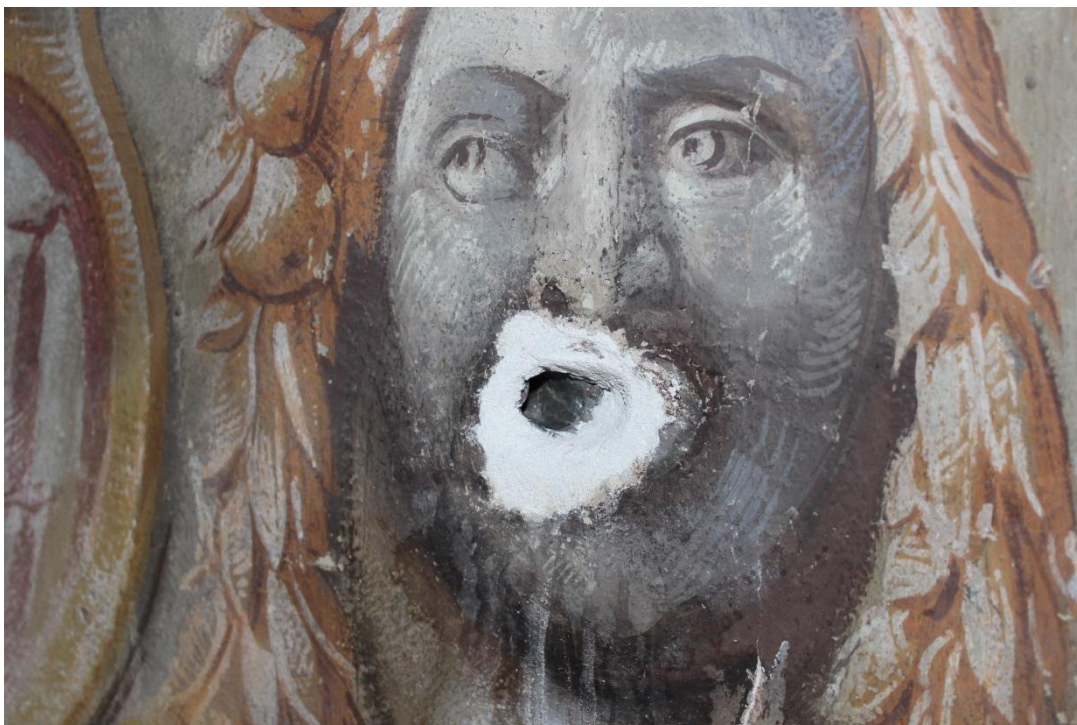
Jedna z masiek s rezonančným otvorom v Izbe uhorských kráľov
